CYCLOWIZ

Guide de réparation du Modchip CycloWiz défectueuses

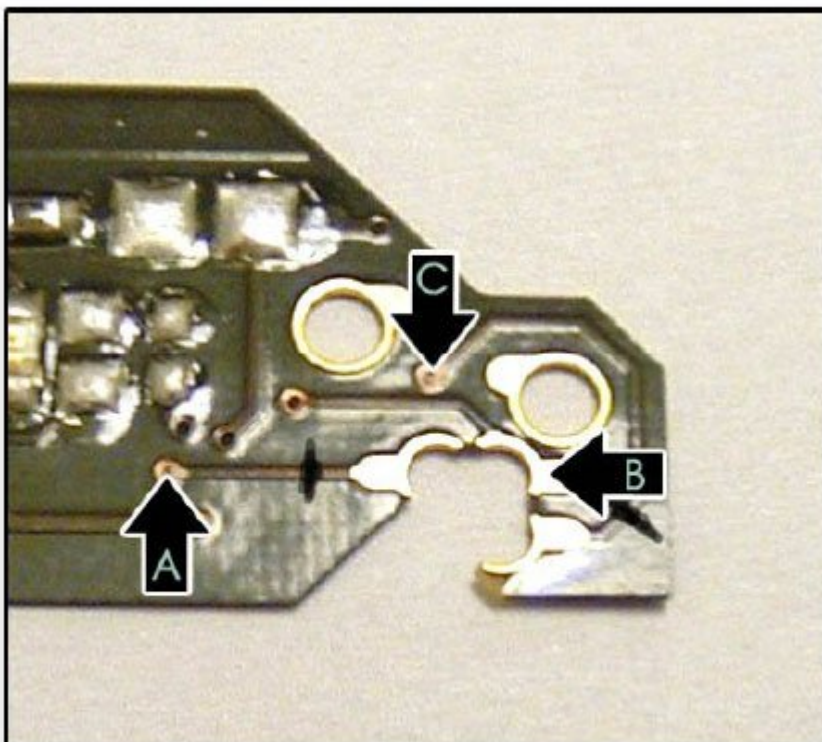
3. Relier les rivets des points A et C à la carte du lecteur. Le point B peut être relié normalement.
